# Informe sobre el Estado de Conservación del Río Henares (Tramo Guadalajara -Jarama)

realizado por la Plataforma:

Alcalá de Henares, Mayo 2009

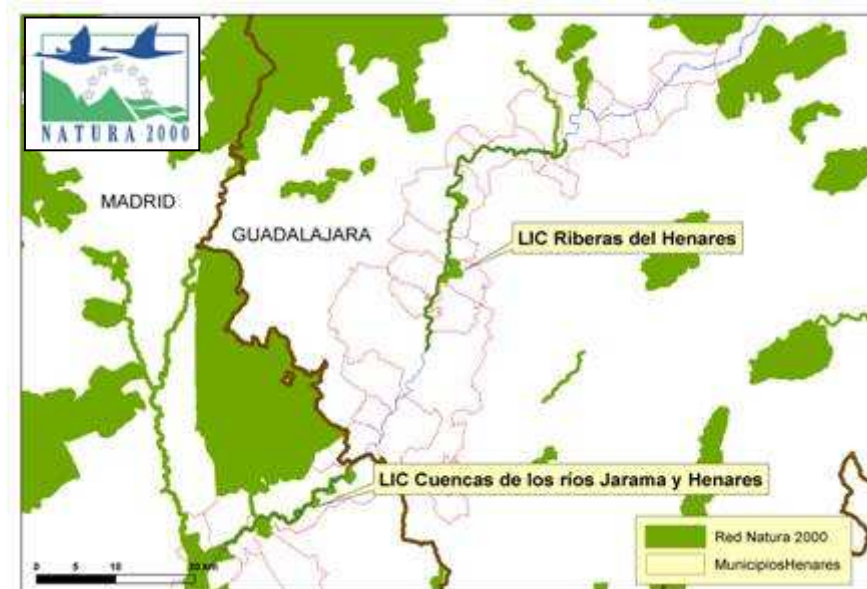
Figura 1: Red Natura 2000 en la Campiña del Henares

Desde un punto de vista biótico, nuestro ámbito de estudio alberga un conjunto de elementos ecológicos de elevado valor, como así lo atestigua el hecho de que el río Henares forme parte de la red europea Natura 2000<sup>3</sup> dentro de la Comunidad de Madrid como Lugar de Importancia Comunitaria (LIC) (Figura 1).

Este LIC, que se denomina “Cuencas de los ríos Jarama y Henares”, comprende como mínimo 100 m a cada lado del eje del Henares, ampliándose su anchura en algunas zonas donde incluye los cantiles arcillosos o sotos de relevancia como el protegido “Soto del Henares”<sup>4</sup>. También hay que destacar la inclusión dentro de este LIC del río Torote, corredor ecológico de importancia que conecta el Henares con la Zona de Especial Protección para las Aves (ZEPA) “Estepas Cerealísticas de los ríos Jarama y Henares”, que también forma parte de dicho LIC. Además, los últimos 20 km aproximadamente del río forman parte del Parque Regional del Sureste<sup>5</sup>, suponiendo una superficie aproximada de 650 ha.

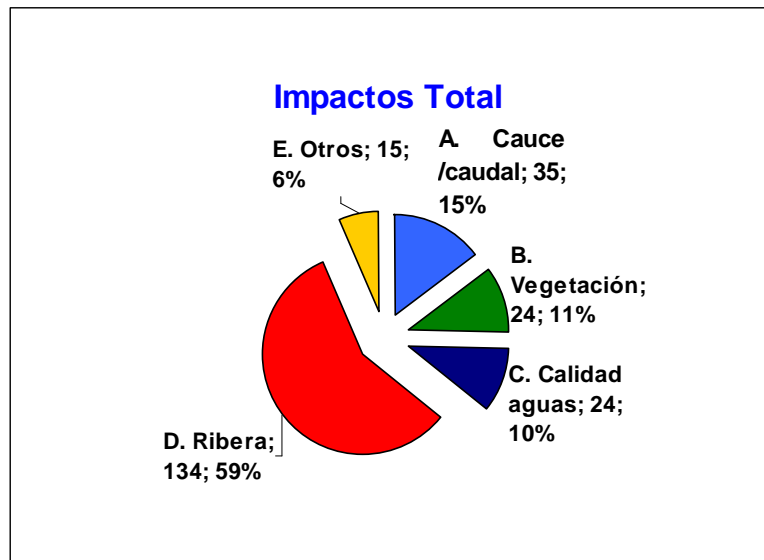
En total se han contabilizado **232 impactos** en el tramo de estudio, siendo las más numerosas las relacionadas con la ribera del río<sup>10</sup> que han supuesto el 56 % del total, seguidas de los impactos sobre el cauce o ribera que han supuesto el 15 %. En la siguiente figura se muestran los impactos por número de incidencia y porcentaje sobre el total:

Figura 5: Distribución impactos por categorías de impacto

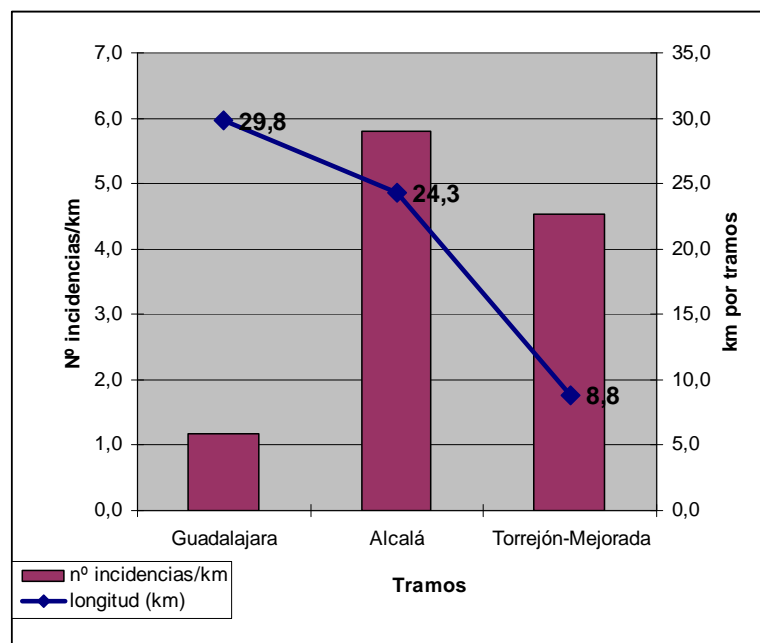
El gráfico siguiente (Figura 12) muestra la densidad de impactos en cada tramo, observándose una **mayor densidad en Alcalá con casi 6 afecciones por kilómetro** recorrido, mientras que el tramo alcarreño es de aproximadamente 1 afección/km. En todo caso, aunque estos datos reflejan la existencia de una mayor densidad de impactos en la parte madrileña, hay que indicar que la intensidad de muestreo en el tramo de Guadalajara fue menor que en el resto de los tramos.

Figura 12: Densidad de impactos/km en cada tramo

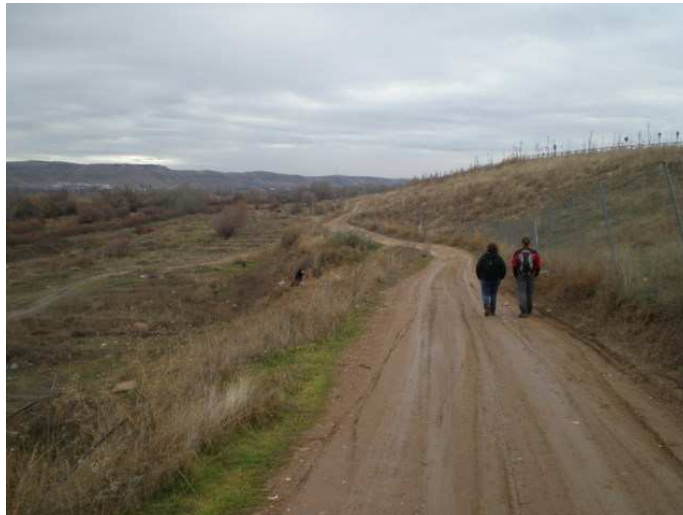
Foto 1. Mota de tierra generada por el desarrollo del barrio de Soto del Henares en Torrejón.

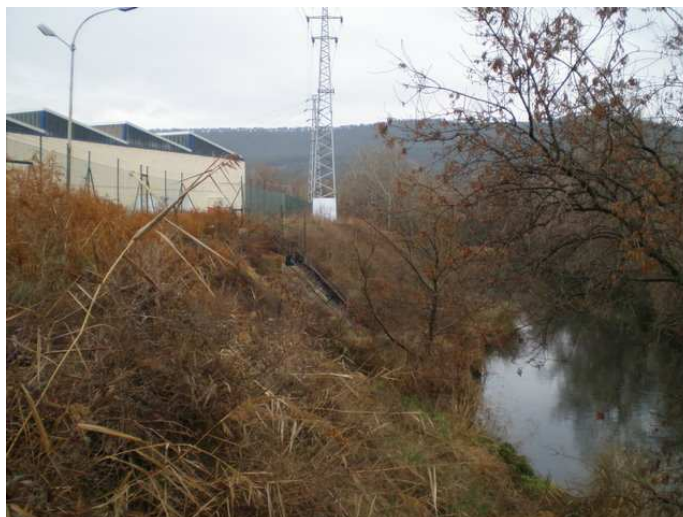
Foto 2. Mota de tierra en Alcalá, detrás del PI del Juncal donde se observa claramente el “estrangulamiento” del cauce y la ausencia del bosque de ribera.

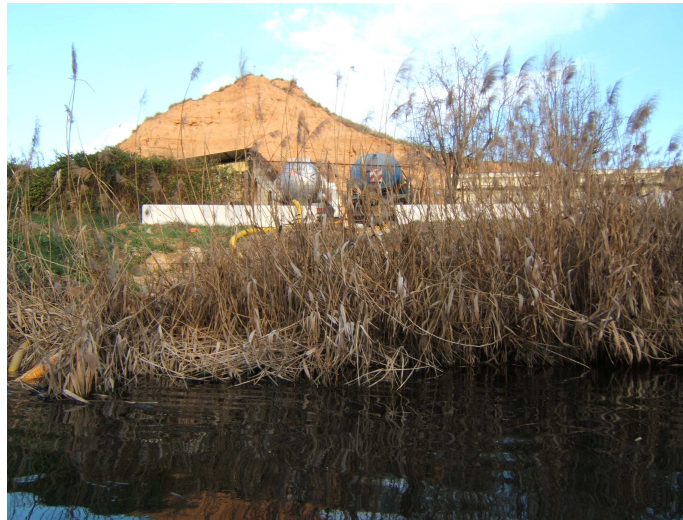
Foto 3. Extracción desde la orilla por camiones cisterna en el tramo de Guadalajara.

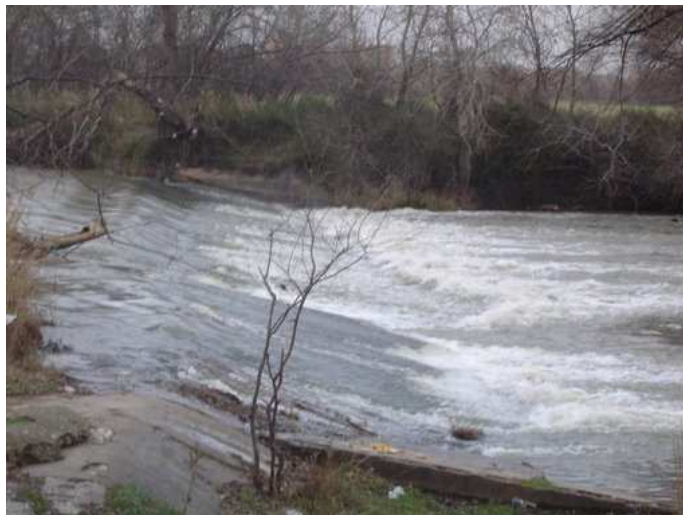
la colmatación de los espacios entre gravas y gravillas, propiciando condiciones de falta de oxígeno que afectan al hábitat de los macroinvertebrados. Igualmente, se afecta a la ictiofauna que entierra sus huevos entre las gravas y gravillas para su desarrollo como en el caso de la boga de río y barbo comiza.

Foto 4. Azud de la Isla de los García

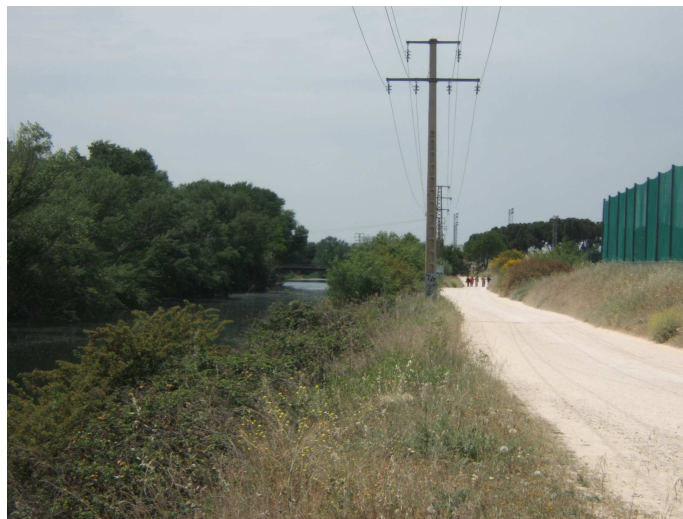
El origen de estas alteraciones es variado. En algunos casos es la propia actividad agrícola la causa principal que sigue “cercando” al río, mediante el cultivo y desbroce de zonas ocupadas por la vegetación riparia. En otros casos, las causas hay que relacionarlas con la ocupación de las riberas por la implantación de polígonos industriales, viviendas, fincas o infraestructuras. Un caso evidente es el que sucede detrás del CC *La Dehesa en Alcalá*, donde la vegetación es prácticamente inexistente gracias al polideportivo del CD *Avance* y al centro comercial *Leroy Merlín*, y especialmente al camino de zahorra y al tendido eléctrico, ambos situados al borde del río (Foto 5).

Foto 5. Aspecto del río detrás del CC La Dehesa. La línea eléctrica impide además el desarrollo de la vegetación arbórea por normativa.

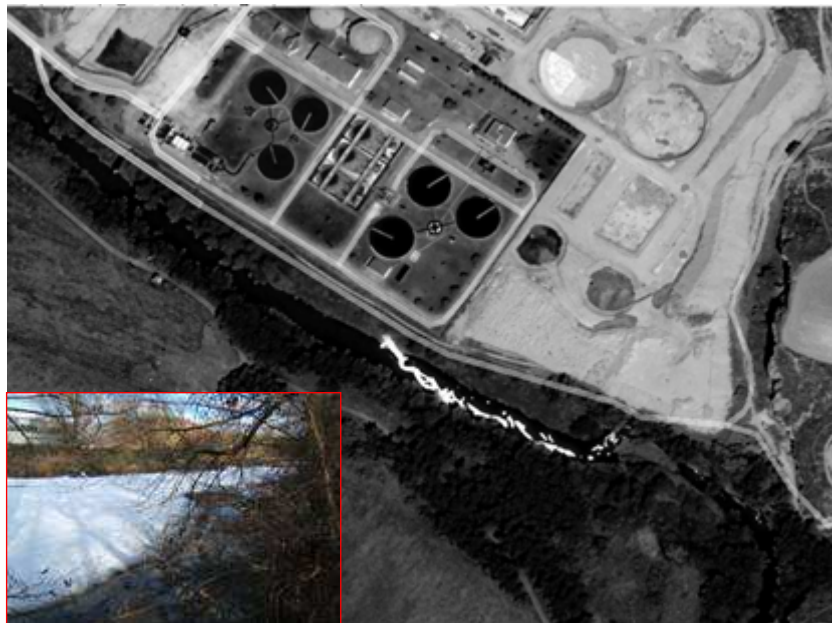
En la categoría *C1. Vertidos desde Estación Depuradora de Aguas Residuales (EDAR)*, localizamos los vertidos procedentes desde la EDAR de Guadalajara (ampliada y mejorada recientemente) y las EDAR de Alcalá (Este y Oeste). En el primero de los casos, se pudo observar una cantidad enorme de espuma blanca (Foto 6) que cubría casi todo el cauce a los largo de un tramo de unos 150 m. Siendo normal que las EDAR en su punto de vertido tengan algo de espumas, estas normalmente se suelen diluir cerca de punto de vertido. Por lo tanto, en el momento en el que se tomo la foto a pie de río (15/03/08)<sup>19</sup> la EDAR de Guadalajara no estaba funcionando correctamente, siendo la calidad del vertido probablemente inferior a la exigida por la normativa vigente (Foto 6).

Foto 6. Aspecto del río en el punto de vertido de la EDAR de Guadalajara el 15/03/08.

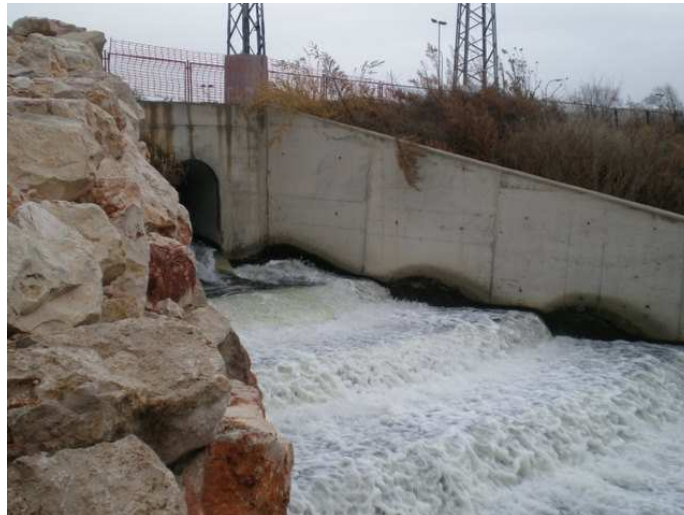
Foto 7. Aspecto del río en el punto de vertido de la EDAR Oeste de Alcalá el 22/12/07.

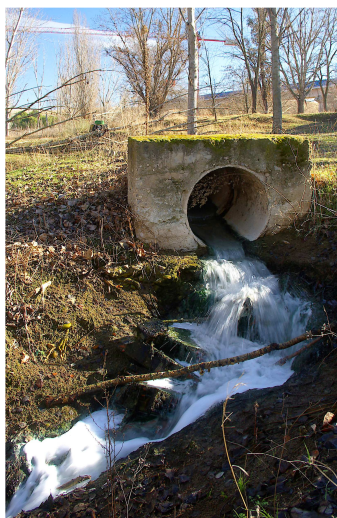
Consideramos que algunos de estos vertidos ellos incumplen las condiciones de la autorización de la CHT o incluso en algún caso podrían tratarse de vertidos sin autorización como es el caso de los vertidos desde la citada cantera o desde la zona de Zanussi. El caso más evidente es el de la lavandería de Mejorada (Foto 7) que ha sido denunciada y sancionada en otras ocasiones por incumplir los niveles permitidos de diversas sustancias y compuestos derivados de restos de detergentes (sulfatos y otros) y desinfectantes. La foto de abajo, tomada durante 2008, parece demostrar que esta situación sigue sin resolverse.

Foto 7. Aspecto frecuente del vertido de la Lavandería Hospitalaria de Mejorada

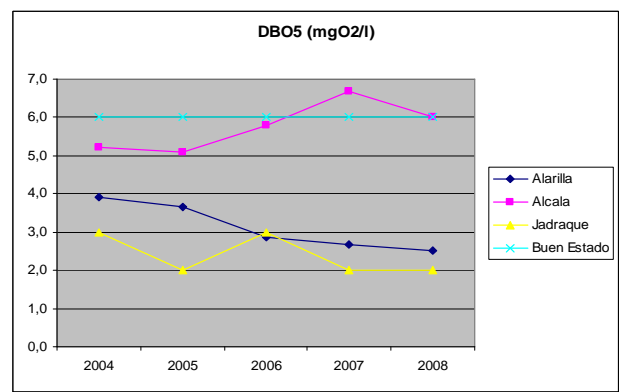
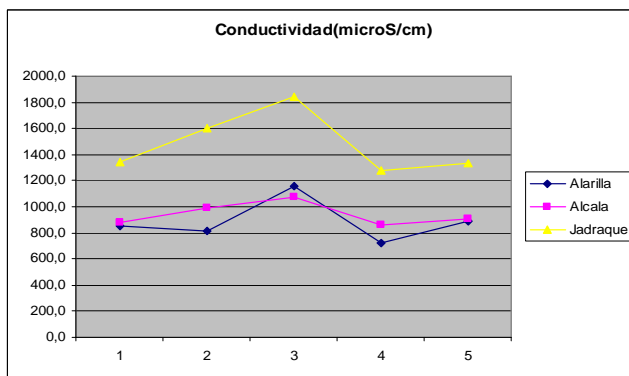
Se han seleccionado las estaciones de Jadraque, Alarilla y Alcalá de Henares, situadas en los tramos alto, medio y bajo del río Henares respectivamente, para mostrar la evolución longitudinal de los parámetros físico-químicos considerados, que son temperatura, pH, oxígeno disuelto (en mg O<sub>2</sub>/l), DBO<sub>5</sub> (en mg O<sub>2</sub>/l), nitratos (mg NO<sub>3</sub>/l) y conductividad (microS/cm). Estos indicadores son los empleados habitualmente en la detección de contaminación de origen urbano (DBO<sub>5</sub>, conductividad,...) y también de origen agrario (NO<sub>3</sub>/l). A continuación se muestran las diferentes gráficas de evolución de estos parámetros:

- c) En términos generales los indicadores físico-químicos analizados presentan mejores resultados en los tramos altos que en los tramos medios y bajos, aunque las diferencias no son acusadas. Esta afirmación se puede corroborar al observar el mapa de distribución de vertidos, donde se aprecia una densidad de vertidos mucho mayor en los tramos bajos del río Henares.

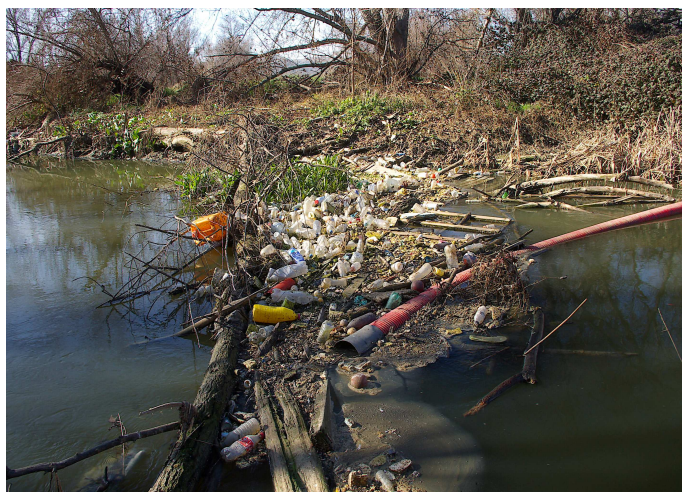
Se han detectado algunos casos claros de residuos sólidos en el cauce que han coincidido con zonas en la que estos restos son retenidos por algún árbol caído u otro obstáculo natural o artificial. Hay que reseñar que los residuos una vez dentro del cauce suelen ser arrastrados aguas abajo o terminan en el propio lecho del río, mezclados con los sedimentos y la materia orgánica. Muchos de estos residuos tienen una muy baja biodegradabilidad (plásticos, metales, etc.) por lo que su permanencia bajo el agua será larga. Es difícil valorar y cuantificar los residuos que pueden existir bajo el agua, pero suponemos que son una cantidad significativa.

Foto 8. Acumulación de residuos en el cauce en Mejorada

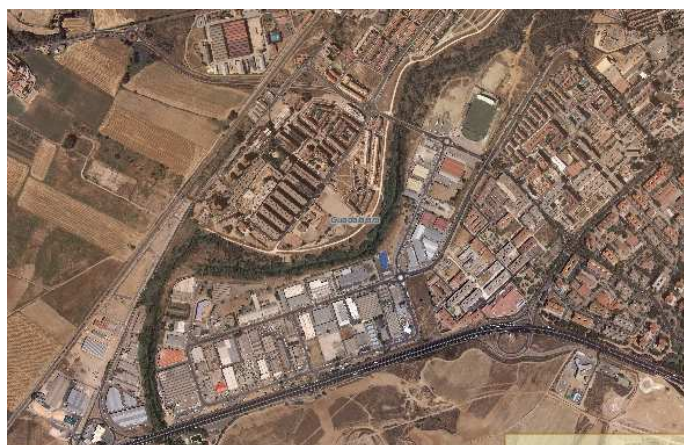
Foto 9. Ortofoto de la zona del barrio de Los Manantiales-La Chopera y el PI El Balconcillo en Guadalajara (2006)

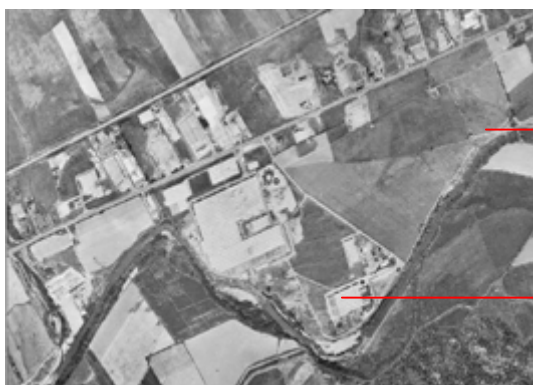
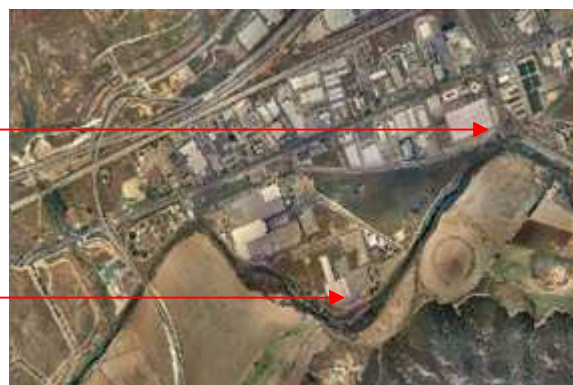
**Alcalá-1975**

Las actividades industriales y logísticas del denominado Corredor del Henares también se han ido acercando al río. Ejemplos claros de esta situación son el Polígono El Balconcillo en Guadalajara (Foto 9) o el Polígono Industrial El Juncal en Alcalá (ver abajo evolución 1975-2006). Los impactos son similares al urbanismo en cuanto a la impermeabilización de las llanuras y su menor capacidad de laminación de avenidas. En cuanto al uso del agua, la intensidad es mayor siendo además los vertidos más difíciles y caros en su tratamiento. En este sentido, hay que señalar que en numerosas ocasiones la industria ha vertido de forma ilegal a los ríos o bien incumpliendo las condiciones de la autorización del vertido. Ejemplos como el de la fábrica de Panrico en el Jarama o la lavandería hospitalaria de Mejorada en el Henares manifiestan esta grave situación.

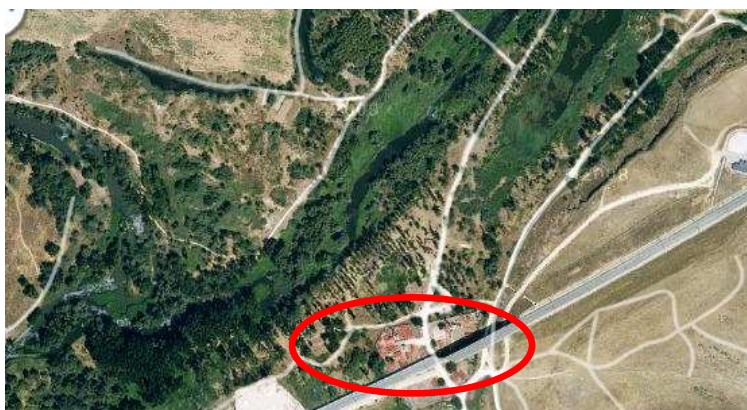
Otro impacto existente, especialmente de pequeñas y medianas empresas, es la ocupación ilegal, bien del DPH o las zonas de servidumbre y policía, bien de zonas incompatibles dentro de espacios protegidos. En este sentido, en Mejorada identificamos un almacén ilegal de grúas situada en una zona incompatible con dicha actividad en el PORN del Parque Regional del Sureste y cuyo propietario se ha visto obligado a desalojar dicha zona por parte de la Comunidad de Madrid (Foto 11).

Foto 11. Ocupación ilegal en Mejorada (2007) desalojada en la actualidad por la CAM

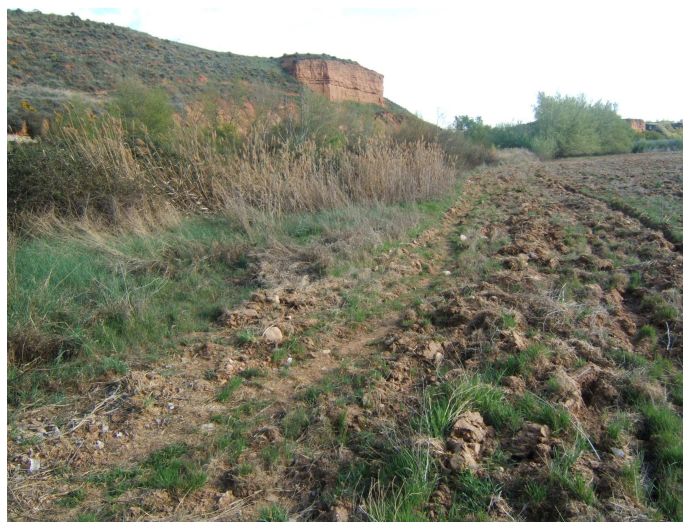
Foto 13. Agricultura hasta las orillas cerca de la capital alcarreña

Los impactos detectados a pie de río relacionadas con la actividad agrícola (29) son en su mayoría casos en los que los cultivos se sitúan a escasos metros de las orillas (Foto 13), incluso en los que no se llega a respetar la servidumbre de paso (5 m a la orilla del río). Los propietarios y agricultores, con autorización expresa o no de la CHT, han roturado terrenos hasta la misma orilla del río, eliminando en algunos casos la vegetación riparia.

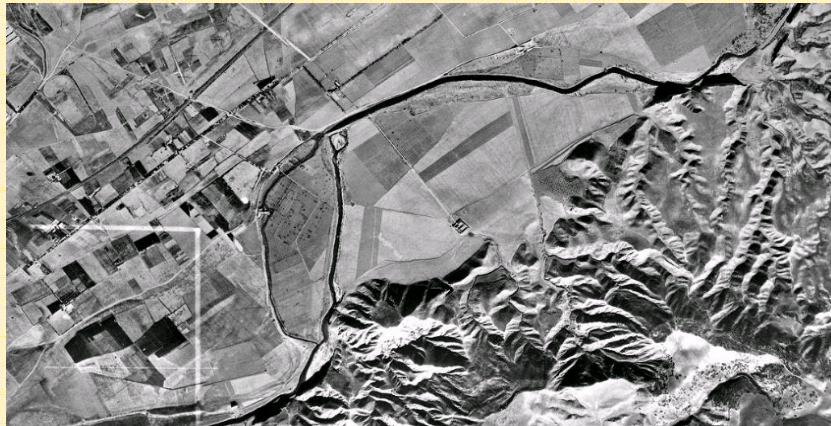
Aunque podamos pensar que los impactos sobre nuestros ríos y bosques riparios por los usos del suelo son algo reciente, hay que recordar que esto no es así. El ejemplo de la imagen demuestra un caso muy claro y común del proceso de deforestación y cercamiento que han sufrido nuestros ríos durante los últimos siglos. La imagen tomada en 1946 corresponde al paraje del Ecce Homo en Alcalá, donde puede observarse la ausencia de vegetación de ribera debida en gran medida a una agricultura practicada hasta la misma orilla. Diversas circunstancias como las desamortizaciones, los periodos de escasez y hambre o la falta de una legislación y conocimientos adecuados pueden encontrarse como motivo. Si hoy observamos esta misma zona desde el cielo podremos observar como al menos se han recuperado las bandas riparias de vegetación. Por otra parte hay que señalar que la vegetación que hoy existe en muchos ríos españoles es debido a la regulación de los caudales, que no permite que se dé una marcada época estival y unas avenidas importantes, lo que provocaría una vegetación diferente en composición y estructura.

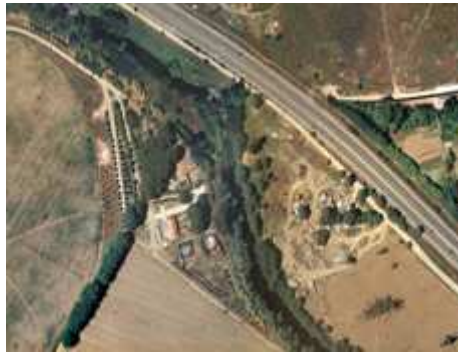
Foto 14.

Se han localizado varias zonas con asentamientos de particulares que podrían ser ilegales dada su ubicación dentro del DPH, zonas de servidumbre y policía o zonas protegidas (LIC, Parque Regional, etc.). En este sentido identificamos 3 casos en Alcalá de infravivienda (en el Val, en la Isla de las Armas y cerca de Torrejón). Igualmente, hemos identificado una serie de casos de edificios o fincas situadas muy cerca del río cuya legalidad es incierta, como es el caso del centro Remar en Alcalá o del centro Betel en Mejorada. Otro caso paradigmático es el de una finca situada en la zona del Juncal en Alcalá (Foto 14) donde el propietario ha ido instalando diferentes construcciones, incluida una plaza de toros, probablemente sin el permiso de la CHT ni de la Comunidad de Madrid, y situarse dentro del LIC. También encontramos en Torrejón un caso grave en el que un particular ha instalado el vallado de su finca dentro del DPH y zona de servidumbre del arroyo Ardoz y del propio Henares (Foto 15).

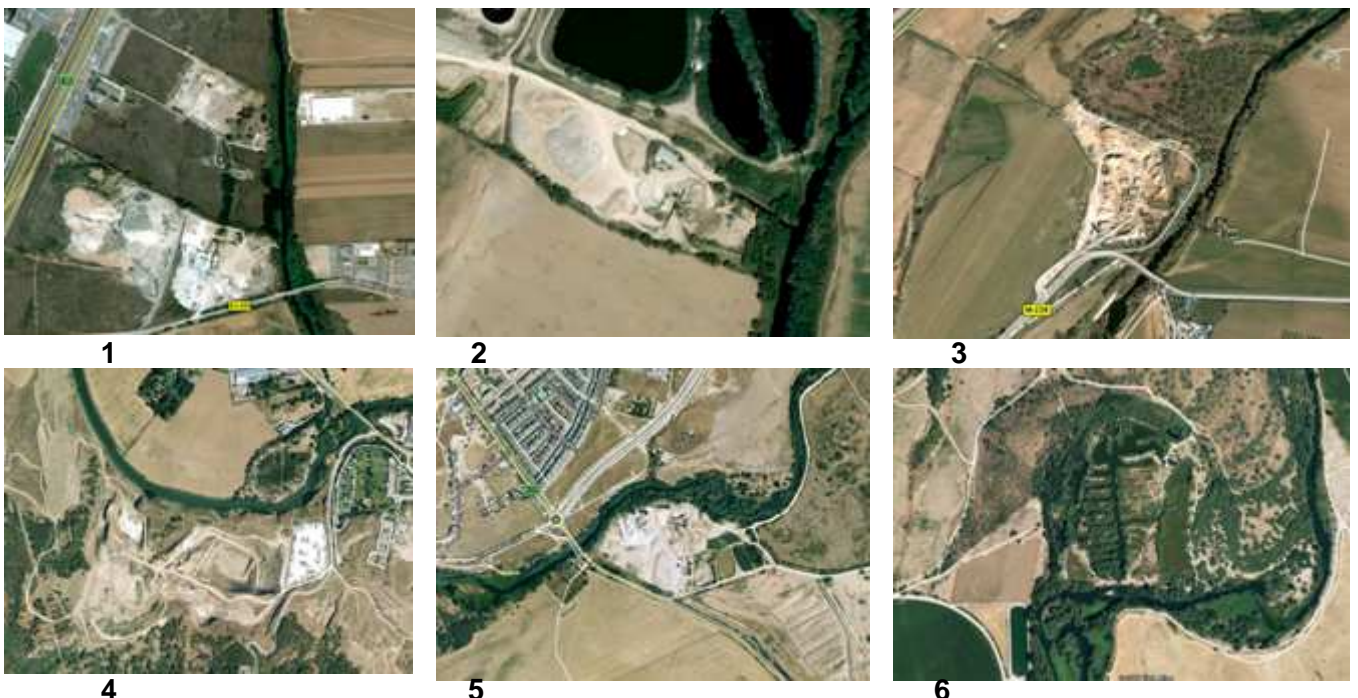
A lo largo de los tramos estudiados se han localizado 7 impactos relacionados (Figura 14) con el sector minero, estando 5 de ellos en activo. La actividad principal es la extracción de áridos en las riberas a escasos metros de cauce, siempre dentro de zona LIC en el caso de las localizadas en la Comunidad de Madrid. La necesidad de estos materiales en la construcción y la obra pública, especialmente en los últimos 15 años, ha propiciado la expansión de esta actividad. De estos casos destacamos por su envergadura la cantera de arcilla en la zona del Puente Zulema (Alcalá), con una superficie de ocupación que ronda las 20 ha (Figura 14. Imagen nº4). Esta explotación ha llegado a superar el nivel freático y está afectando de forma grave a los cantiles, donde existe riesgo de desmoronamiento. Otro caso a destacar se produce en San Fernando, a la altura del kilómetro 13 de la carretera M-203 (Figura 14. Imagen nº6) donde la actividad extractiva finalizó hace años y no se ha realizado ningún tipo de recuperación, aunque su envergadura nada tuvo que ver con las explotaciones actuales.

Figura 14. 6 ejemplos de zonas afectadas por graveras y extracción de áridos a lo largo del Henares

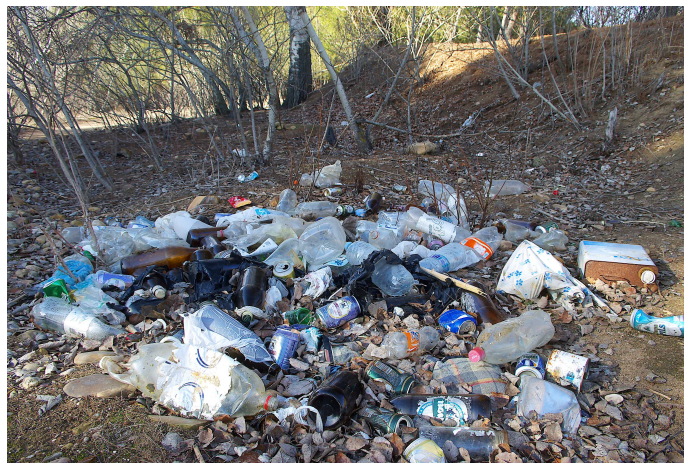
Se han identificado numerosas zonas con escombros (19 casos) y basuras (14 casos), aunque de diferente envergadura, casi siempre correspondientes a acciones de particulares. Los escombros son muchas veces depositados cerca de los ríos ya que son lugares propicios para el infractor al encontrarse relativamente ocultos. Las basuras se acumulan en las zonas más accesibles, como son zonas recreativas, aunque es común encontrarse todo tipo de residuos a lo largo del río. En algunos casos son las personas que practican la pesca los que dejan estos restos.

Foto 16. Acumulación de basuras en Mejorada

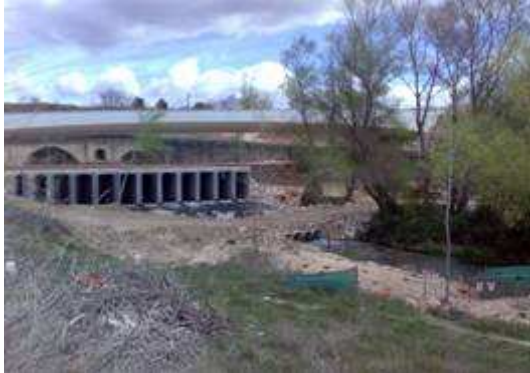
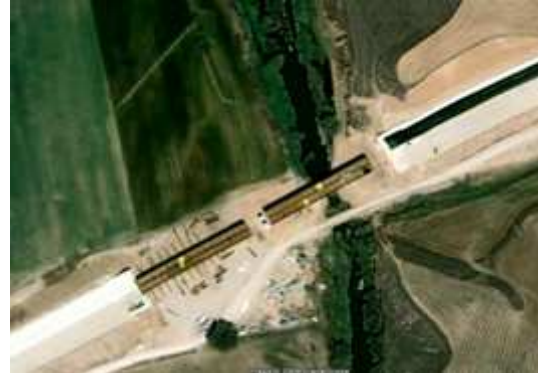
Foto 17 y 18. Aspecto a pie de río del nuevo puente a la Estación de FF.CC (izquierda) y del nuevo puente de la circunvalación (derecha), ambos en Guadalajara.

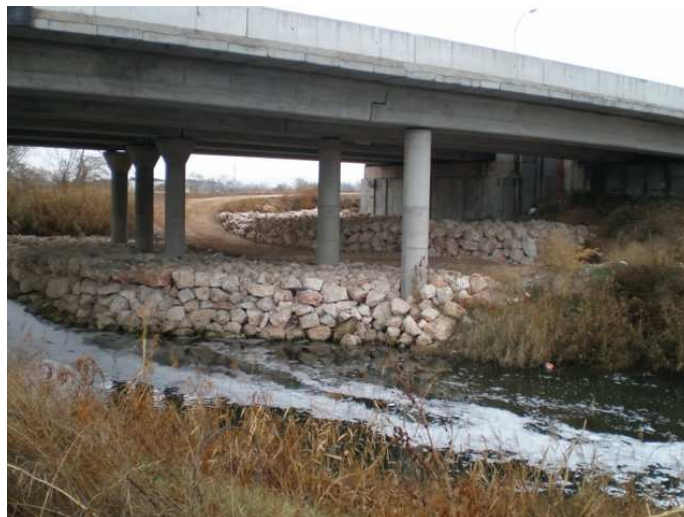
Foto 19. Ejemplo claro de acumulación de impactos en el puente de la carretera M-203, junto a la EDAR Oeste de Alcalá. Se observa la escollera, sin restauración alguna, y las espumas de la propia EDAR.
