Estado de conservación

Tramo medio del río Jarama

Estudio realizado por:

GRAMA

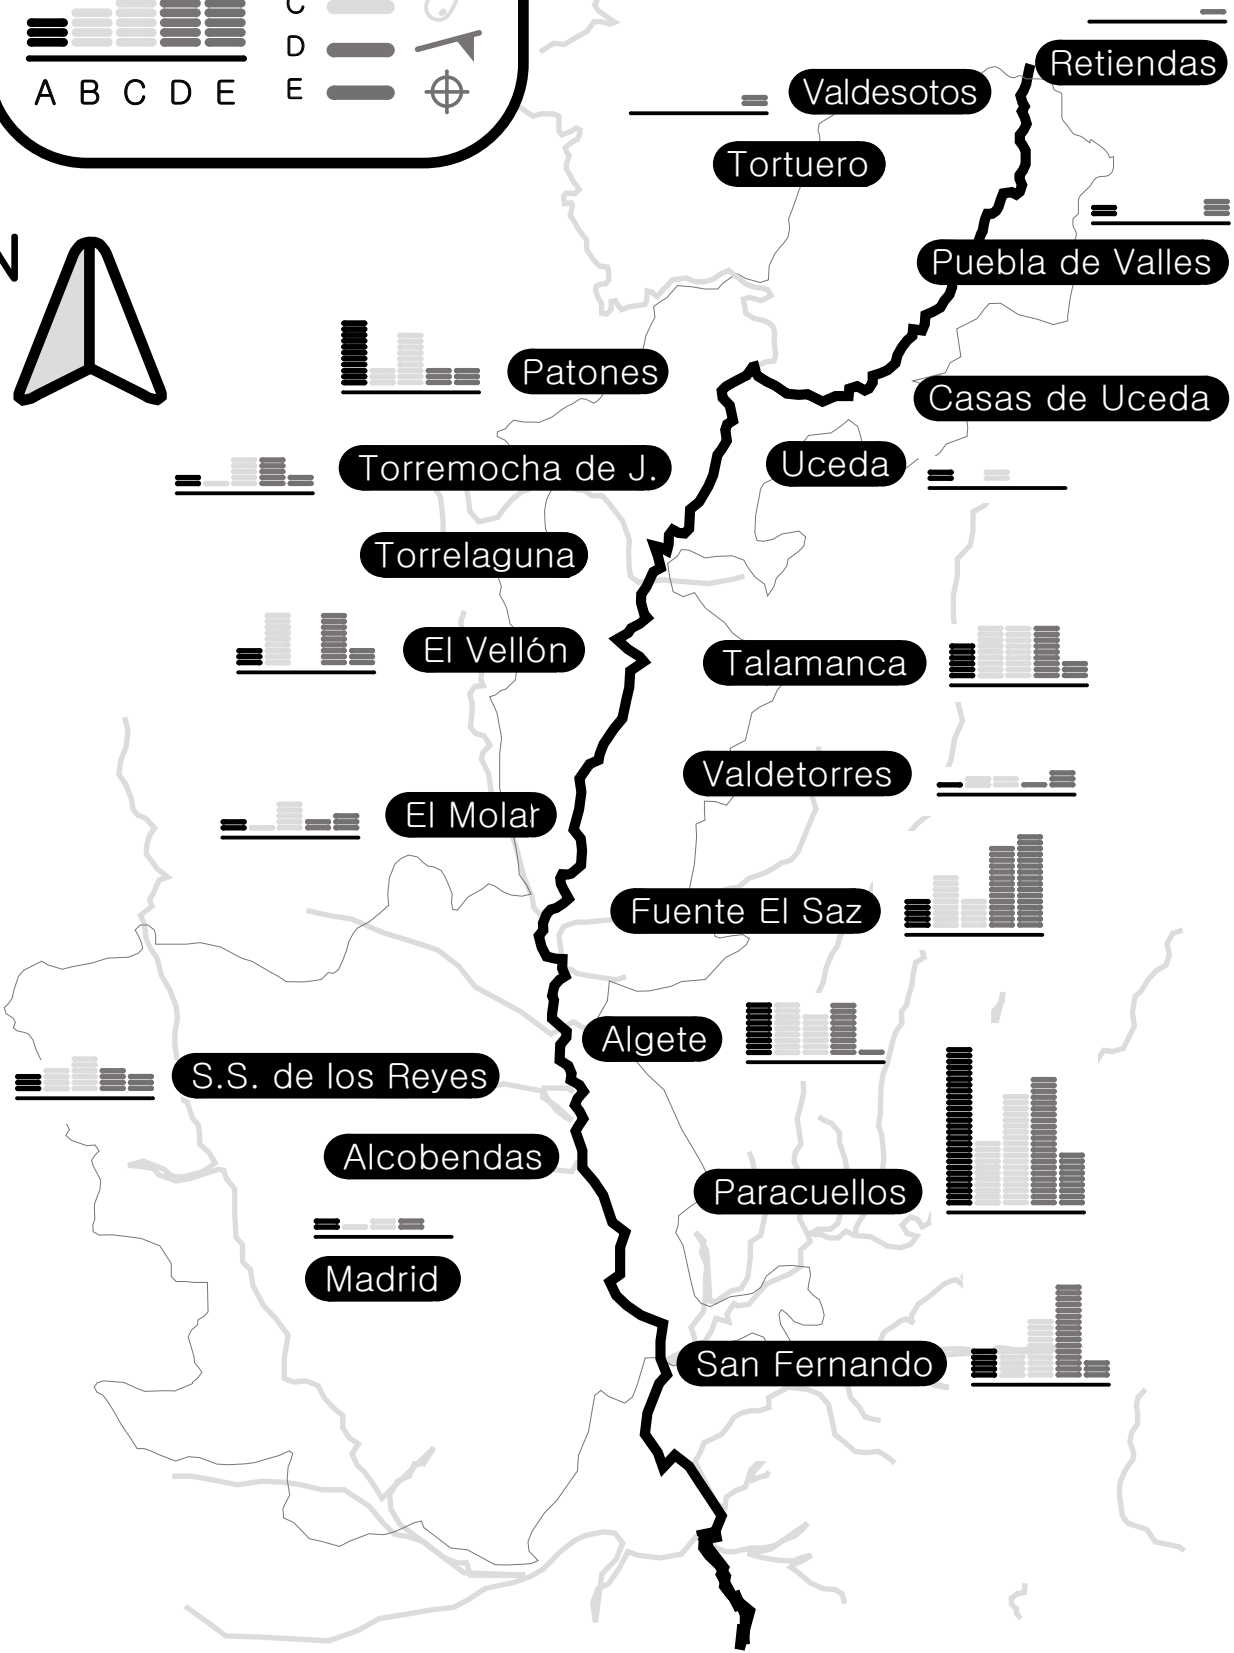
Figura 1.

Si tenemos en cuenta la relación del número de incidencias encontradas por kilómetro en cada término municipal, queda más patente la degradación que sufre el Jarama a medida que sus aguas discurren hacia el sur (ver Figura 1). En el Cuadro 5 los municipios están ordenados de sur a norte. Se aprecia una tendencia decreciente de impactos según subimos a las poblaciones alcarreñas.

El mapa recoge el tipo de impactos por kilómetro en cada término municipal. Se observa el emperoramiento del río según discurre hacia el sur.

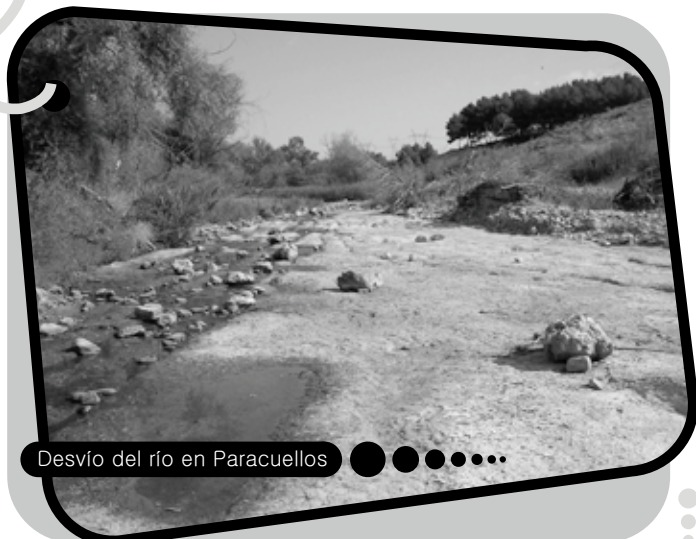
La ampliación del aeropuerto de Barajas supuso la peor agresión a la que puede someterse a un río: su desvío y canalización en un tramo de unos dos kilómetros. Estas obras afectaron a los términos municipales de Paracuellos, Madrid, San Fernando y Alcobendas.

En la actualidad el río en esta zona presenta un aspecto de deterioro absoluto, con ausencia casi total de arbolado en la ribera, inexistencia de vegetación acuática, artificialización del cauce por la presencia de escolleras y solera de hormigón, gran abundancia basuras y residuos, ruidos procedentes del tráfico incesante de aviones, etc.

Desvío del río en Paracuellos

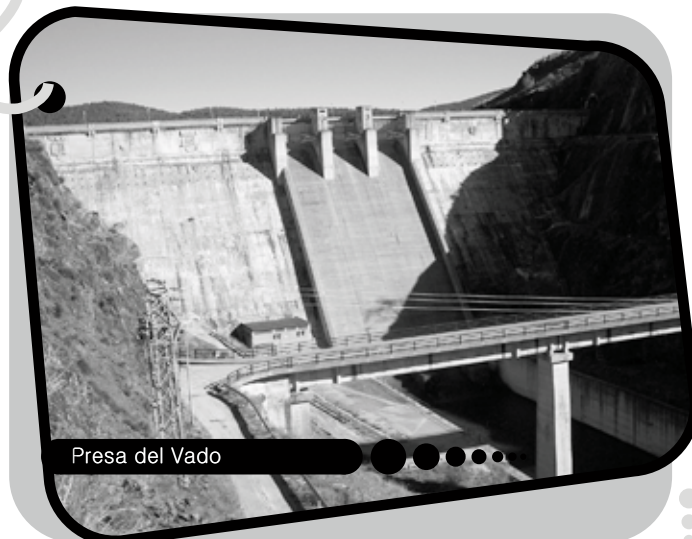
Presas del Vado

caudales que el Canal de Isabel II realiza en la presa de El Vado. Desde el verano de 1993 se han venido produciendo sucesivas desecaciones de decenas de kilómetros del Jarama por la ausencia de caudales ambientales, bien sea por cerrarse la presa de El Vado, o bien porque los caudales vertidos desde la misma son insuficientes y muy alejados de los necesarios para el mantenimiento del hábitat natural del río. Se puede afirmar que el Canal de Isabel II ha procedido al robo continuado de agua del río para asegurar los abastecimientos desproporcionados de Madrid y su entorno metropolitano. A finales de los años 90 el Tribunal Superior de Justicia de Castilla-La Mancha sancionó al Canal con varios millones de pesetas, obligándole a mantener un caudal constante de 100 litros/segundo. A pesar de estas medidas, en el verano de 2006 se produjo la última desecación, motivando varias denuncias por los por los colectivos de Jarama Vivo, así como una queja a la Comisión de Peticiones de la UE.

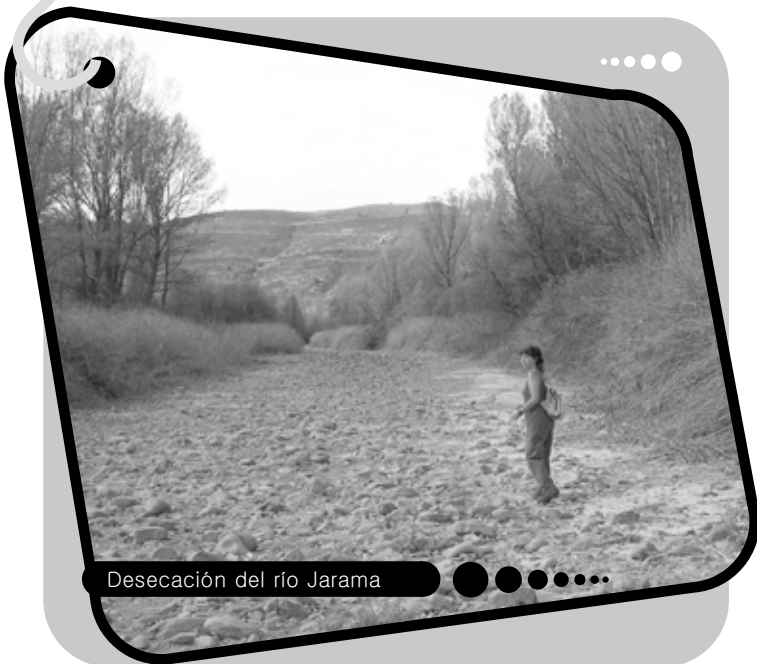
Tanto la presa del Vado, como los numerosos azudes y canales para desviar agua del río, no sólo ocasionan la detracción de caudales, sino que originan un efecto barrera sobre la fauna acuática así como una alteración de la dinámica fluvial.

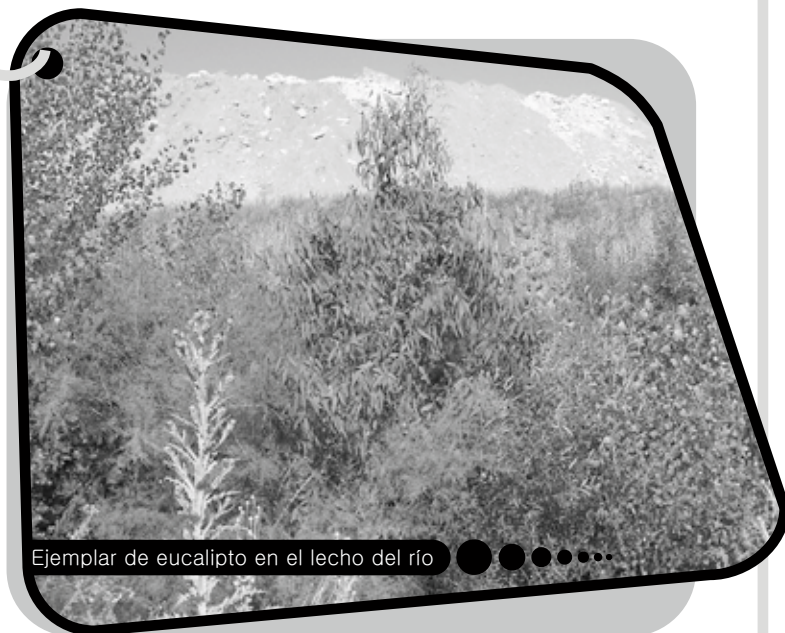
Ya sea para paliar los daños producidos por la construcción de infraestructuras o con un fin puramente comercial, se han realizado, en distintos puntos del río, repoblaciones con especies que nada tienen que ver con la vegetación de ribera autóctona, y que por tanto suponen una seria alteración del ecosistema ripario, originando un enrarecimiento de las especies autóctonas y el empobrecimiento de la biodiversidad vegetal. En el caso de las actuaciones de revegetación de la zona afectada por el aeropuerto no sólo se han marrado la mayoría de las plantaciones efectuadas, sin que entre los pocos pies que han sobrevivido abundan los arces negundos, chopos híbridos y otras especies no autóctonas ... Resulta llamativo, no sólo la nula aptitud de quienes dirigen estas plantaciones, sino la cantidad ingente de dinero público derrochado para unos resultados tan ridículos.

Ejemplar de eucalipto en el lecho del río

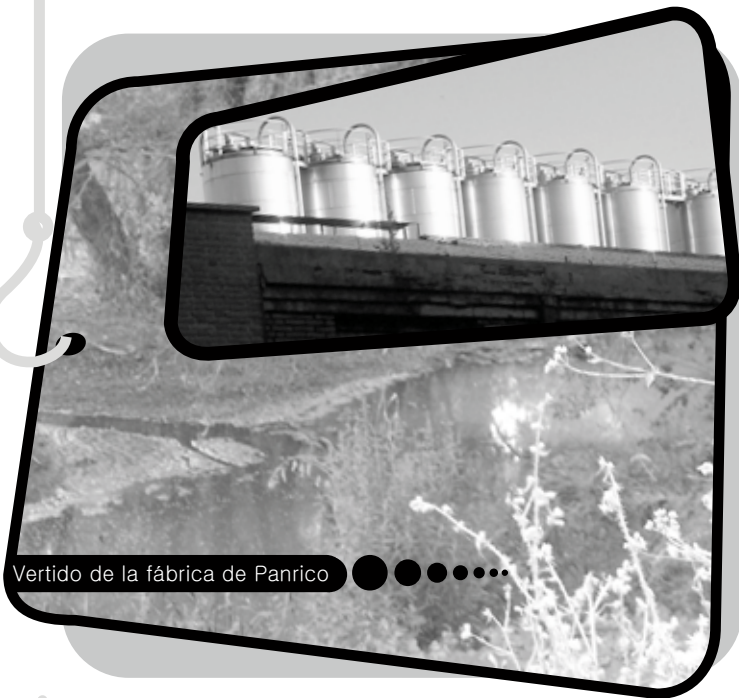
Vertido de la fábrica de Panrico

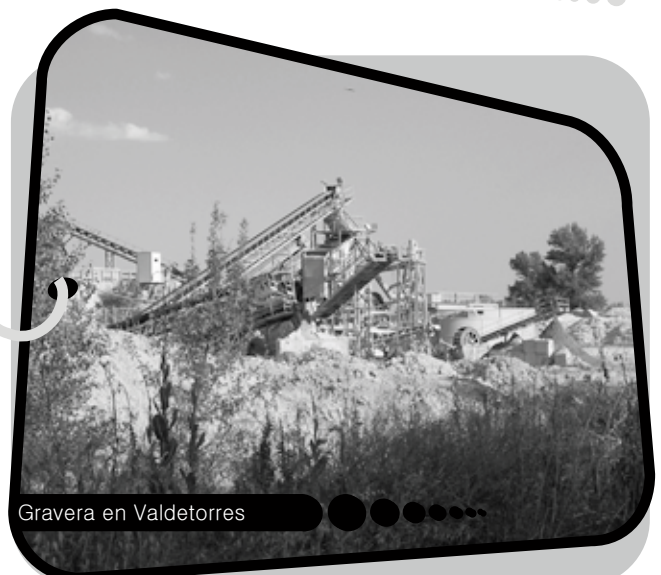
La presencia de graveras en el tramo medio del Jarama responde a las necesidades creadas por el incesante y desproporcionado negocio de la construcción. En los últimos 5 años ha aumentado notablemente la actividad de las graveras del tramo medio, propiciada además por la ausencia de autorizaciones para extraer árido en el tramo bajo del río (lugar donde tradicionalmente se ha dado la actividad y donde más mineral se encuentra) y también por encontrar medidas ambientales menos rigurosas a las que se encuentran más al sur (establecidas por la protección que supone la existencia del Parque Regional del Sureste).

Gravera en Valdetorres

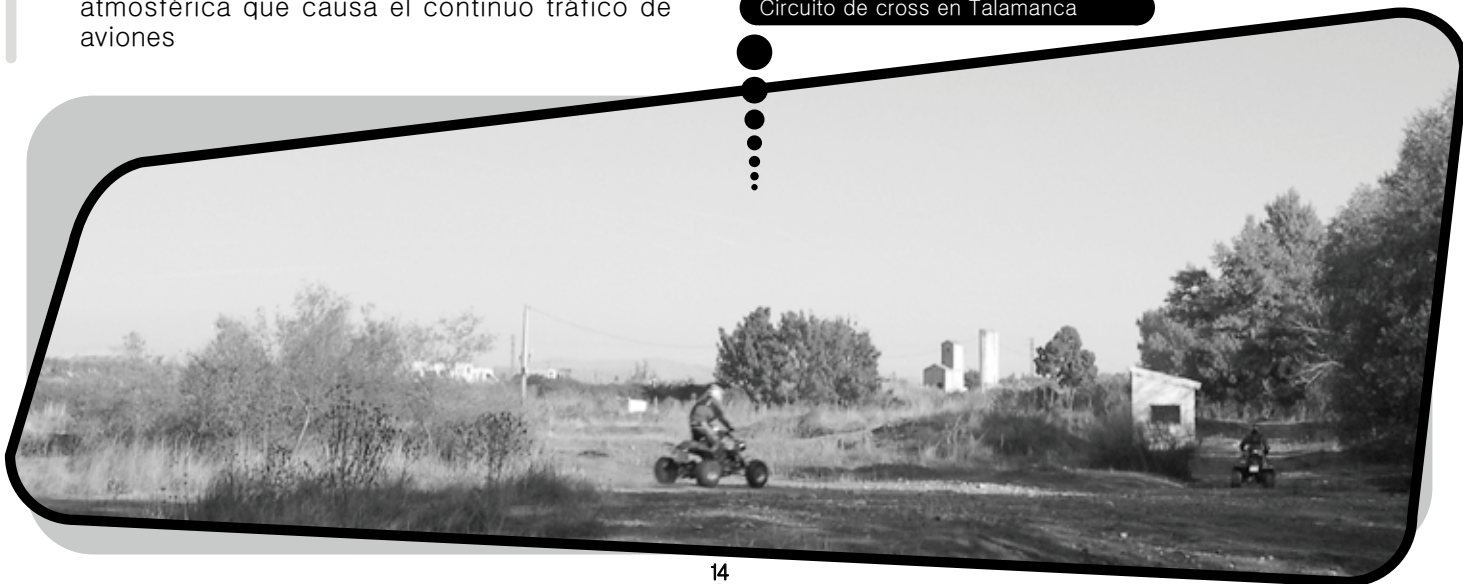
La práctica de esta actividad es del todo ilegal por los caminos y espacios públicos de la Comunidad de Madrid. Los impactos que ocasionan van desde contaminación acústica, destrucción y deterioro de la vegetación, contaminación atmosférica, vertidos ocasionales, compactación del suelo, alteración del cauce: hasta peligro por atropellos fortuitos. Dado el descontrol en estas actividades se demanda una mayor persecución a los infractores a través de la trabajo coordinado de las autoridades (Seprona y Comunidad de Madrid) como por parte de las autoridades locales (policías municipales).

Circuito de cross en Talamanca

Persecución coordinada entre las policías locales, guardería forestal y Seprona de las prácticas ilegales de motocross y quads en las riberas del Jarama.
